## How-to Reparatur Elektrolumineszenz Instrumente 1st Gen. Charger

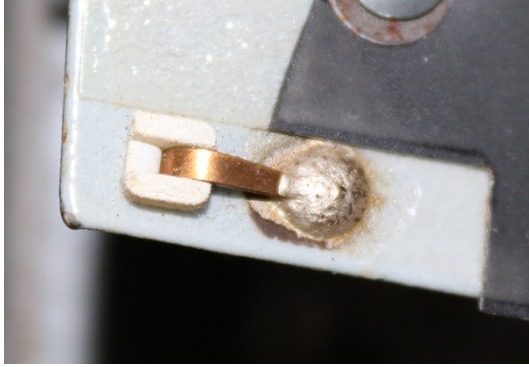
**Bild 1:** Intakter Anschluss

*3a) Im einfachen Fall ist der Messinganschluss noch fest mit der EL-Schicht verbunden.*  
Hier hilft ein vorsichtiges Anrauen des Klebpunktes und Säubern des Messings mit dem Glasfaserstift. Anschließend wird die Stelle mit Leitsilber angestrichen. Vorsicht: keinen Kontakt zur Grundplatte herstellen, sonst Kurzschluss!

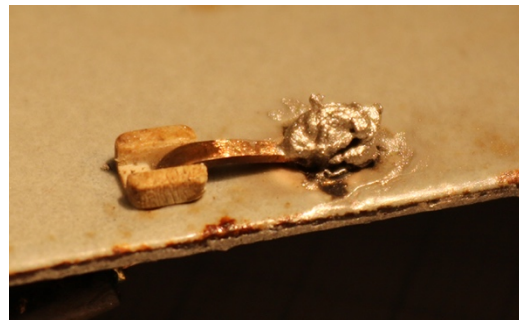
**Bild 3:** links defekter Anschluss mit Kleberresten, rechts mit leitfähigem Epoxykleber reparierter Anschluss.

*3b) Kontakt unterbrochen, leitfähiges Epoxy vorhanden*

Ist der Kontakt unterbrochen, kann die Anschlussstelle und der Messinganschluss mit Dremel und Glasfaserstift gereinigt werden und mit dem leitfähigen Epoxy eine neue Klebstelle hergestellt werden. Es empfiehlt sich den Stecker des Anschlusskabels auf der anderen Seite des Messinganschlusses schon vor dem Kleben wieder aufzustecken, um Scherkräfte auf die Klebestelle zu vermeiden.
